# RAPORT INSPEKCJI POJAZDU

Pojazd: Škoda Kamiq GT, rocznik 2023 (wersja po modernizacji), silnik 1.5L, automatyczna skrzynia biegów, wersja wyposażenia Zhenxiang.

Numer badania: 39415064 | VIN: LSV\*\*\*\*3909 | SKU oferty: 23130552

Raport wystawiony przez oficjalne centrum kontroli DCD w dniu 16.06.2026.

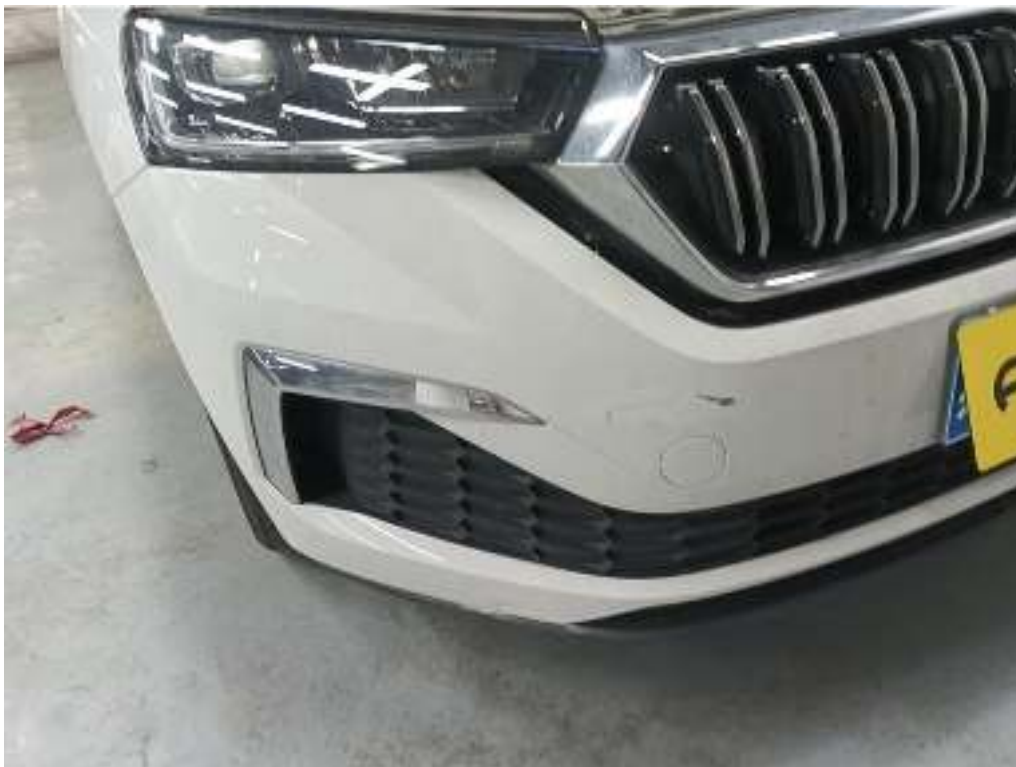
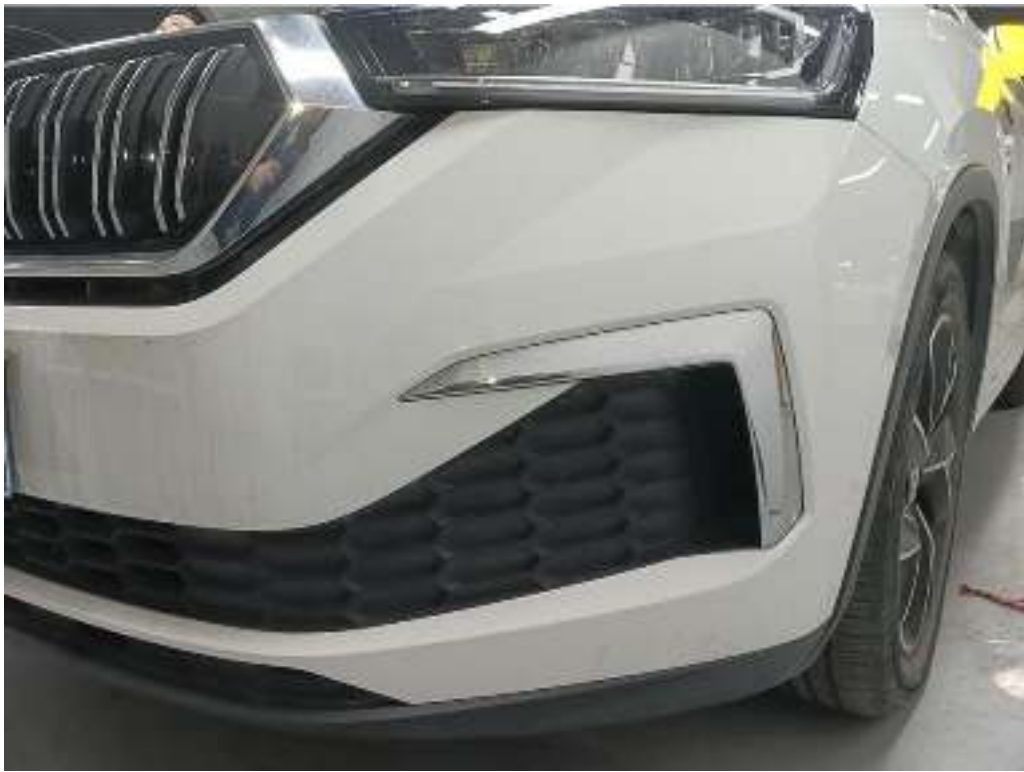
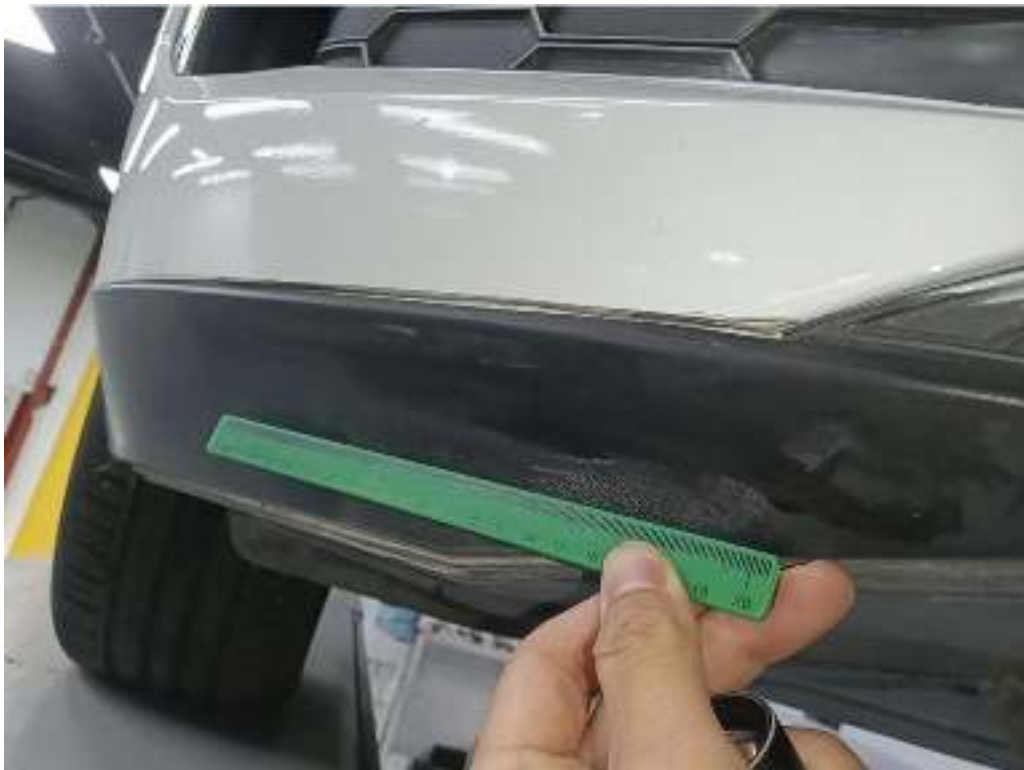
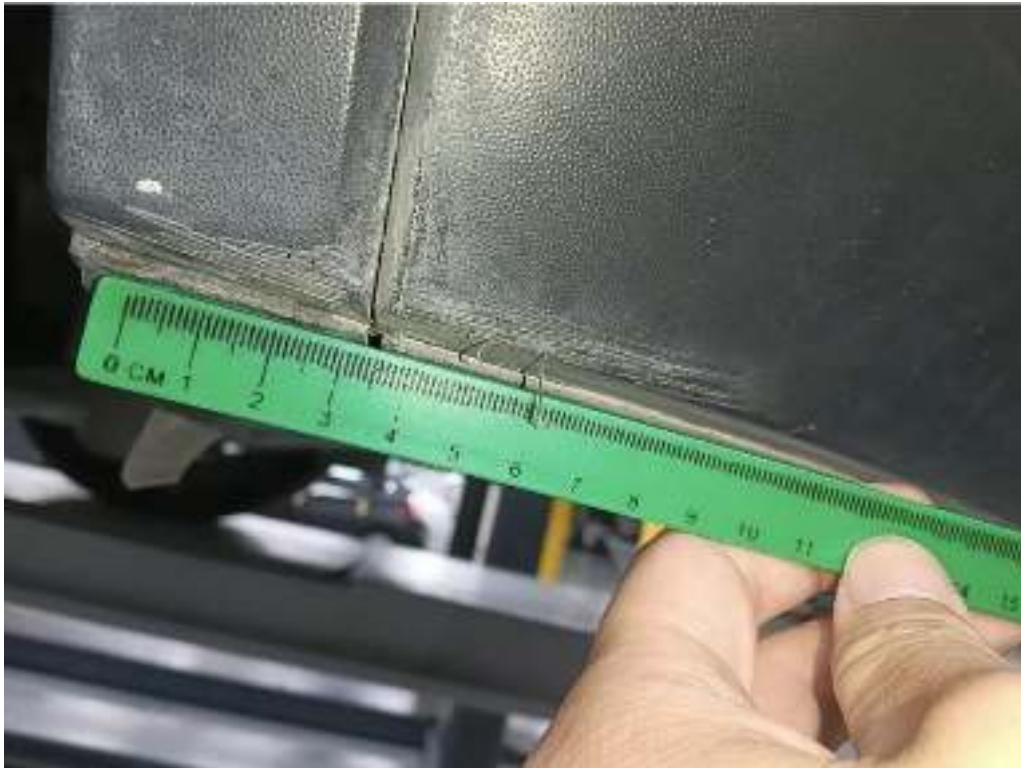
### 2.1. Przedni zderzak (4 zdjęcia)

Lakierowanie (całościowe) — naprawa powłoki lakierniczej po uszkodzeniu. Poprawia estetykę pojazdu, nie wpływa na bezpieczeństwo ani na normalne użytkowanie.

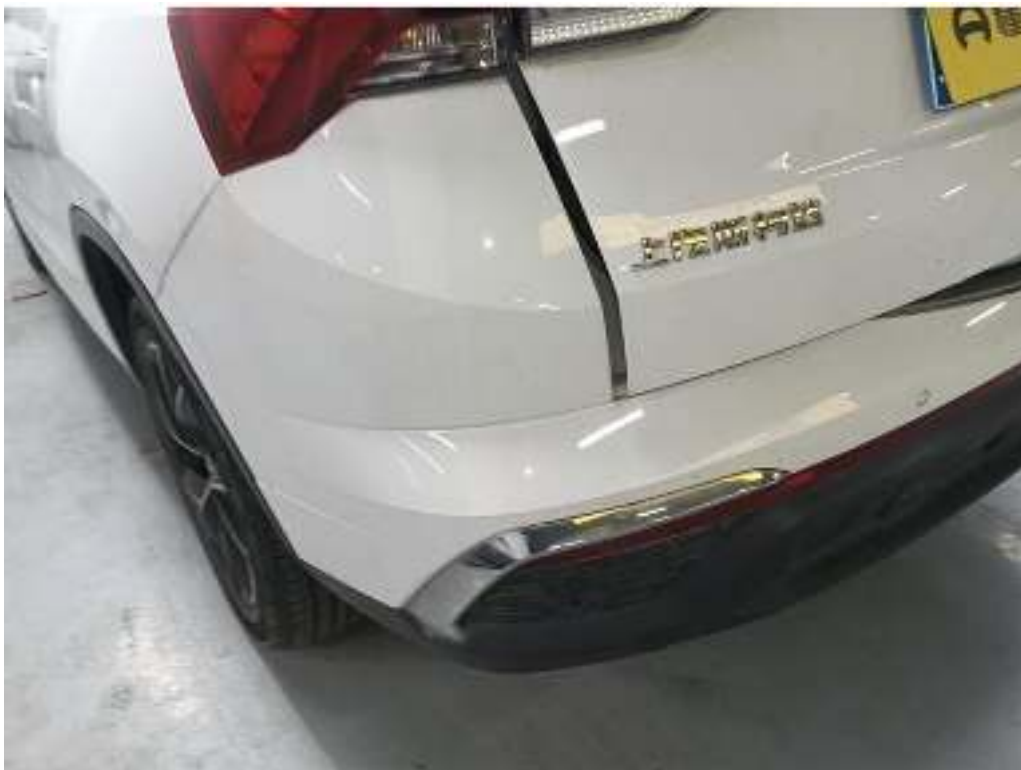
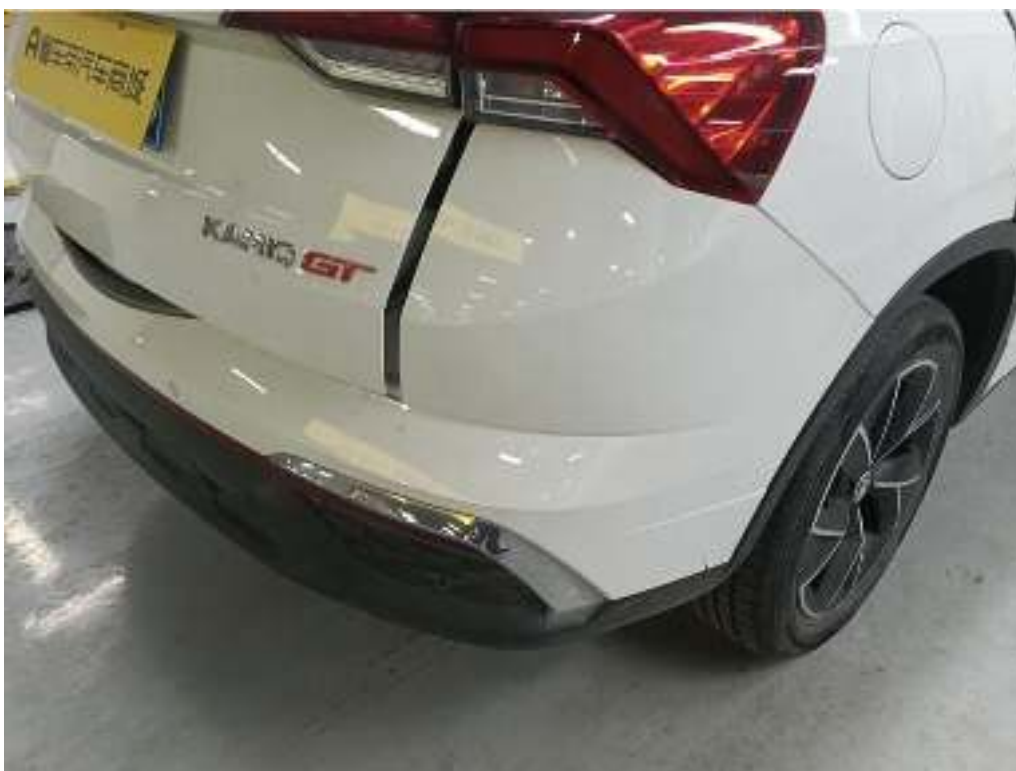
## 2.2. Tylny zderzak (2 zdjęcia)

Lakierowanie (całościowe) — naprawa powłoki lakierniczej po uszkodzeniu. Nie wpływa na bezpieczeństwo ani na normalne użytkowanie.

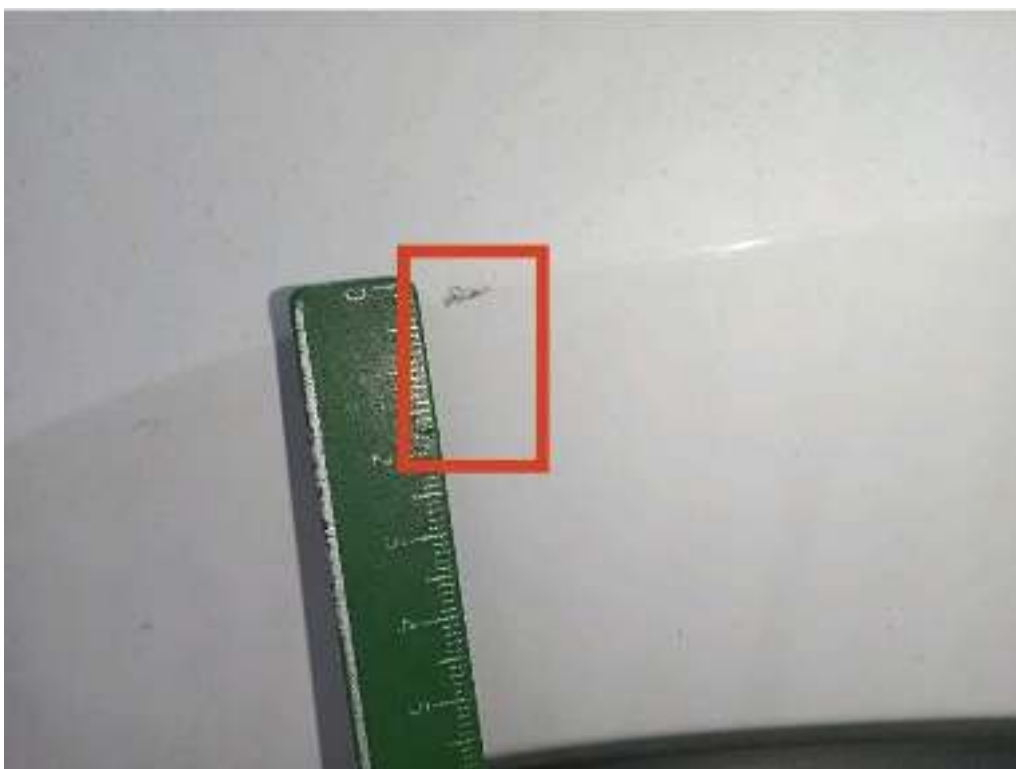
### 2.3. Lewy przedni błotnik (1 zdjęcie)

Zarysowanie (dł. <1cm ) — uszkodzenie powłoki lakierniczej przez ostry przedmiot. Uszkodzenie podkładu można usunąć lakierowaniem miejscowym; nie wpływa na użytkowanie pojazdu.

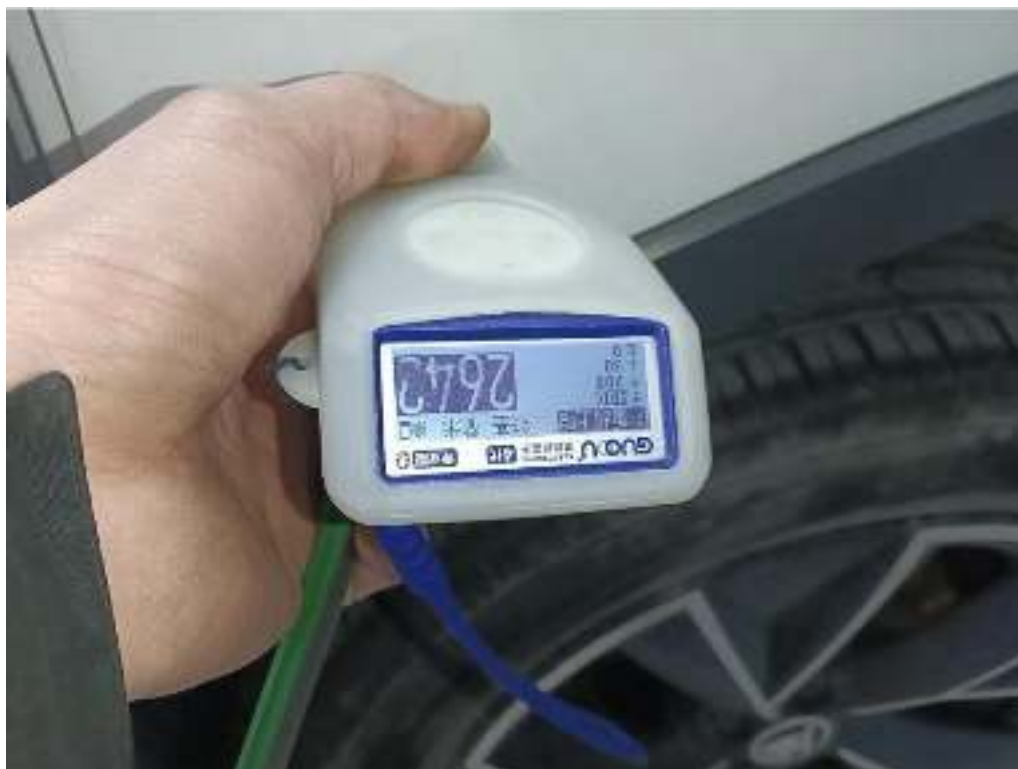
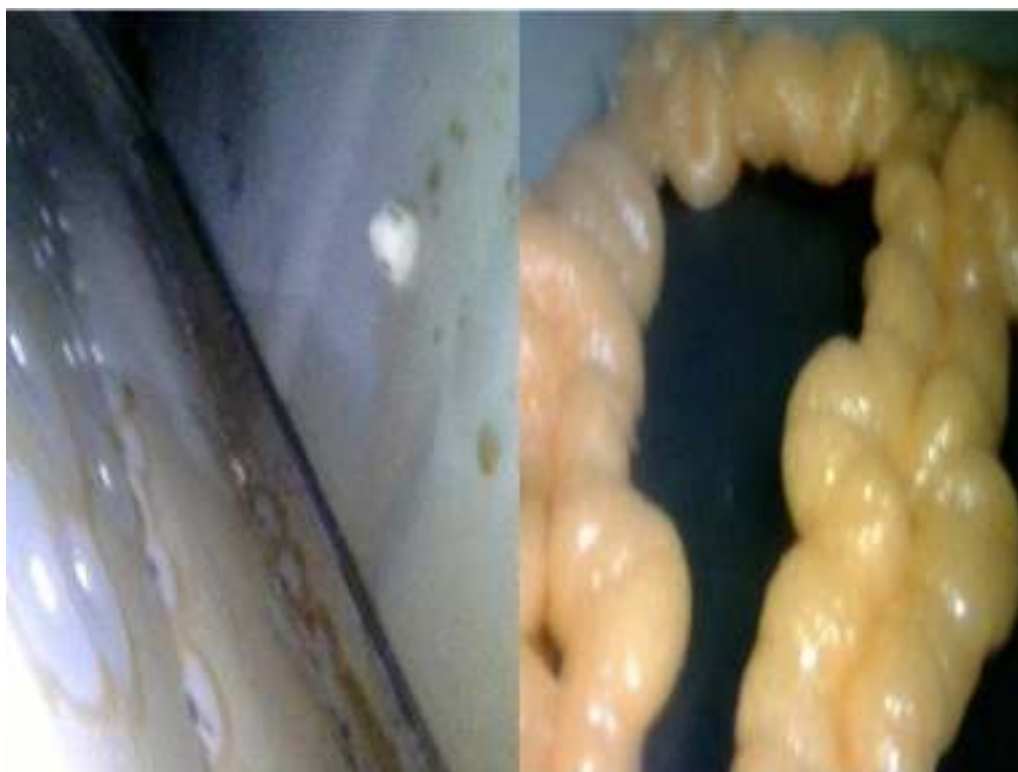
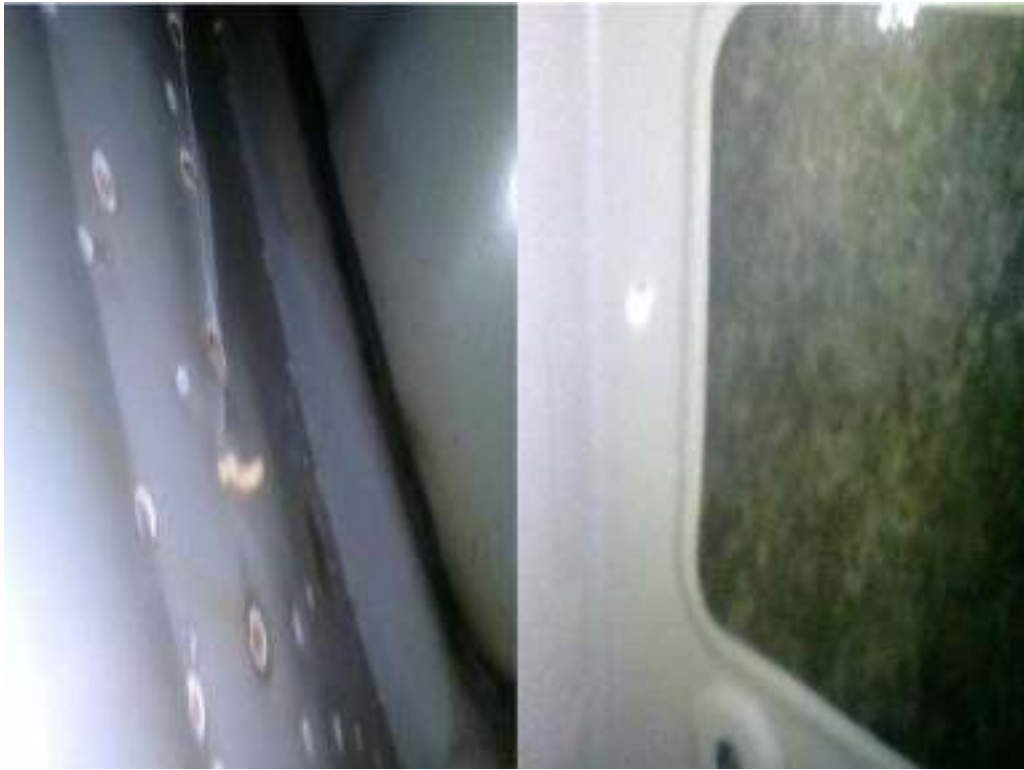
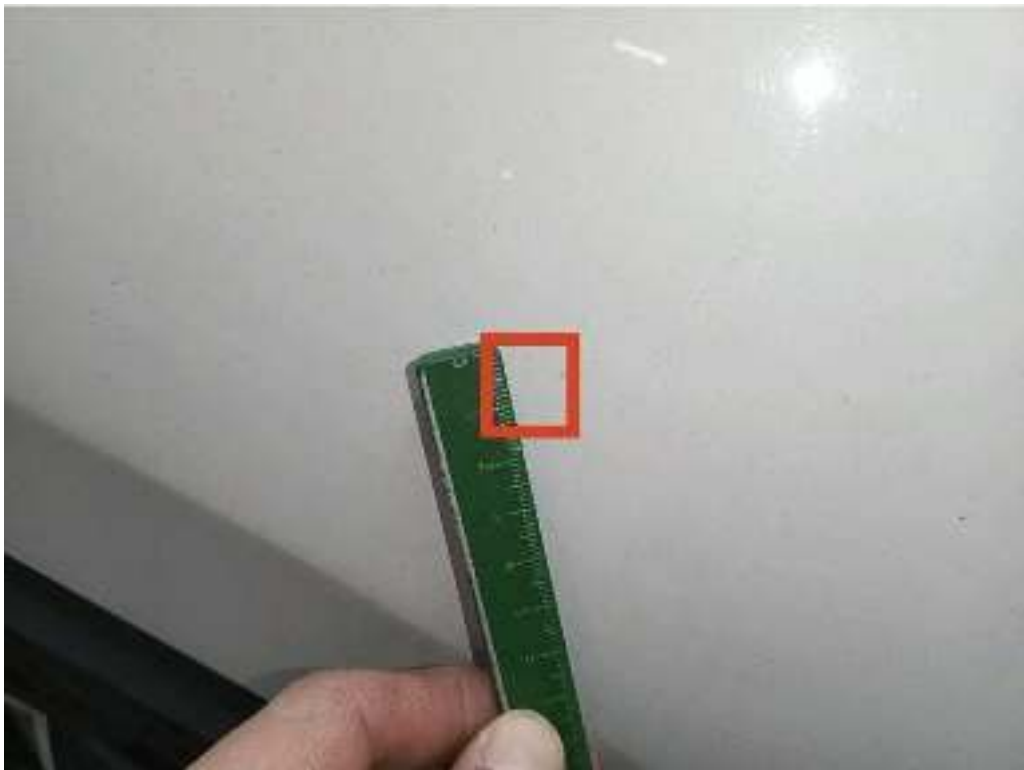
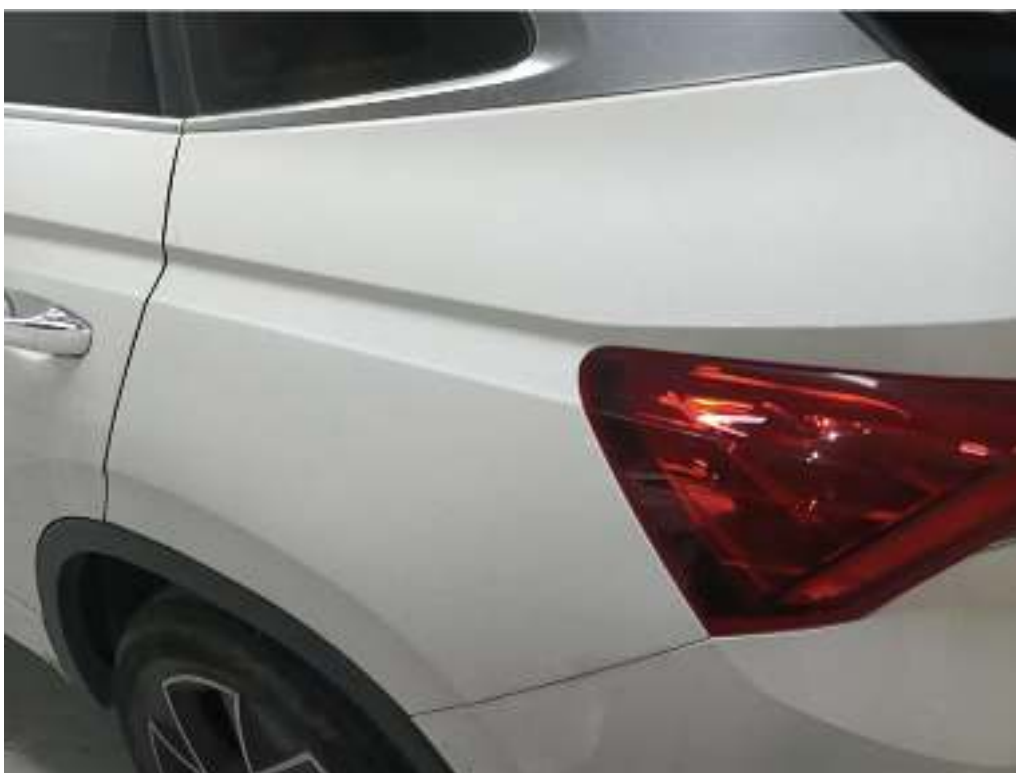
#### 2.4. Lewy tylny błotnik (5 zdjęć)

Lakierowanie (całościowe) — naprawa powłoki lakierniczej po uszkodzeniu. Nie wpływa na bezpieczeństwo ani na normalne użytkowanie.

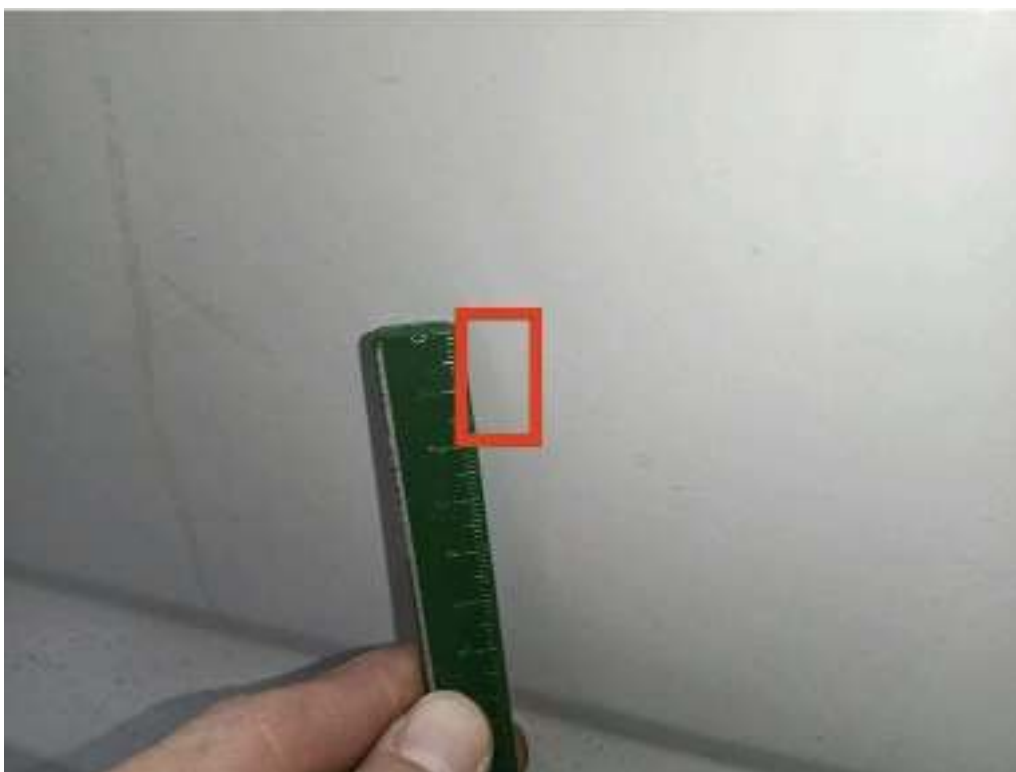
### 2.5. Lewe przednie drzwi (1 zdjęcie)

Wgniecenie — miejscowe, niewielkie wgłębienie powierzchni powstałe pod działaniem siły zewnętrznej. Nie wpływa na użytkowanie; ma pewien wpływ na estetykę.

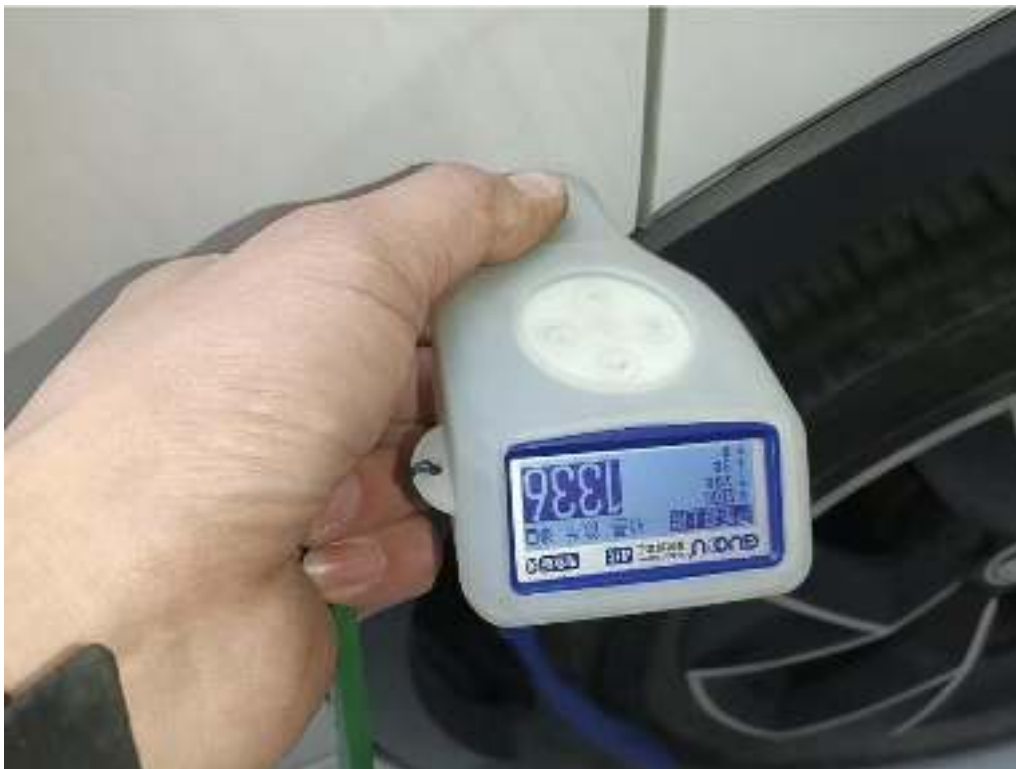
## 2.6. Lewe tylne drzwi (1 zdjęcie)

Lakierowanie (całościowe) — naprawa powłoki lakierniczej po uszkodzeniu. Nie wpływa na bezpieczeństwo ani na normalne użytkowanie.

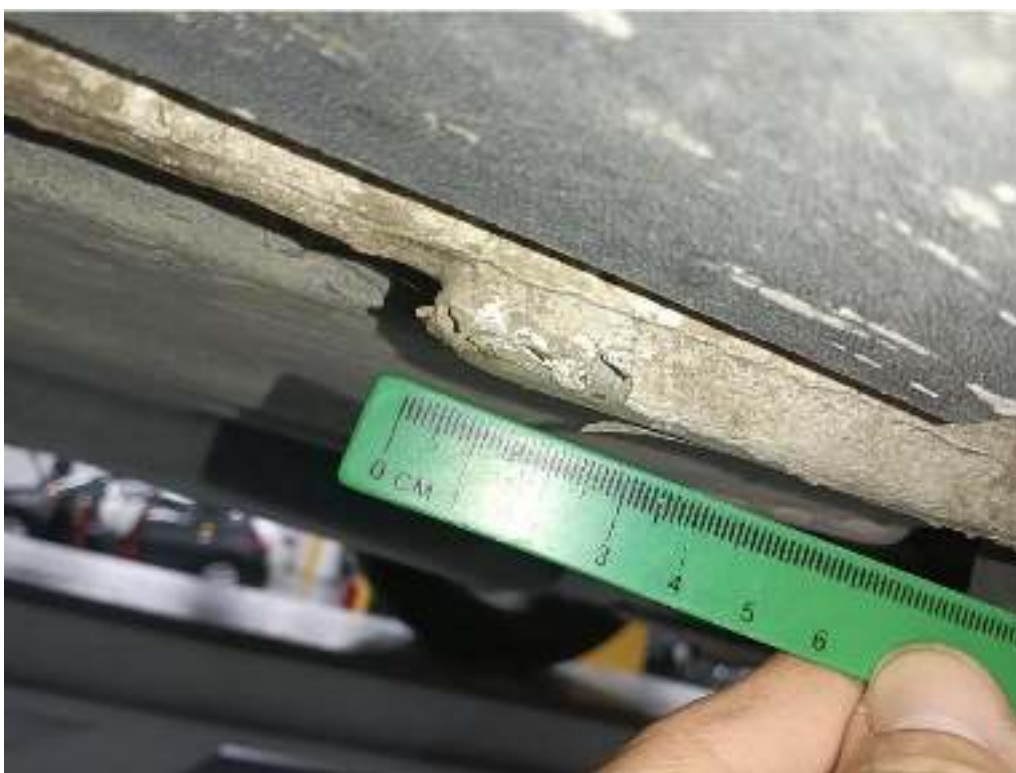
## 2.7. Prawy próg — część zewnętrzna (1 zdjęcie)

Otarcie (pow. < 100 cm<sup>2</sup>) — powierzchniowe uszkodzenie powstałe wskutek kontaktu z innym obiektem. Nie wpływa na użytkowanie; ma pewien wpływ na estetykę.

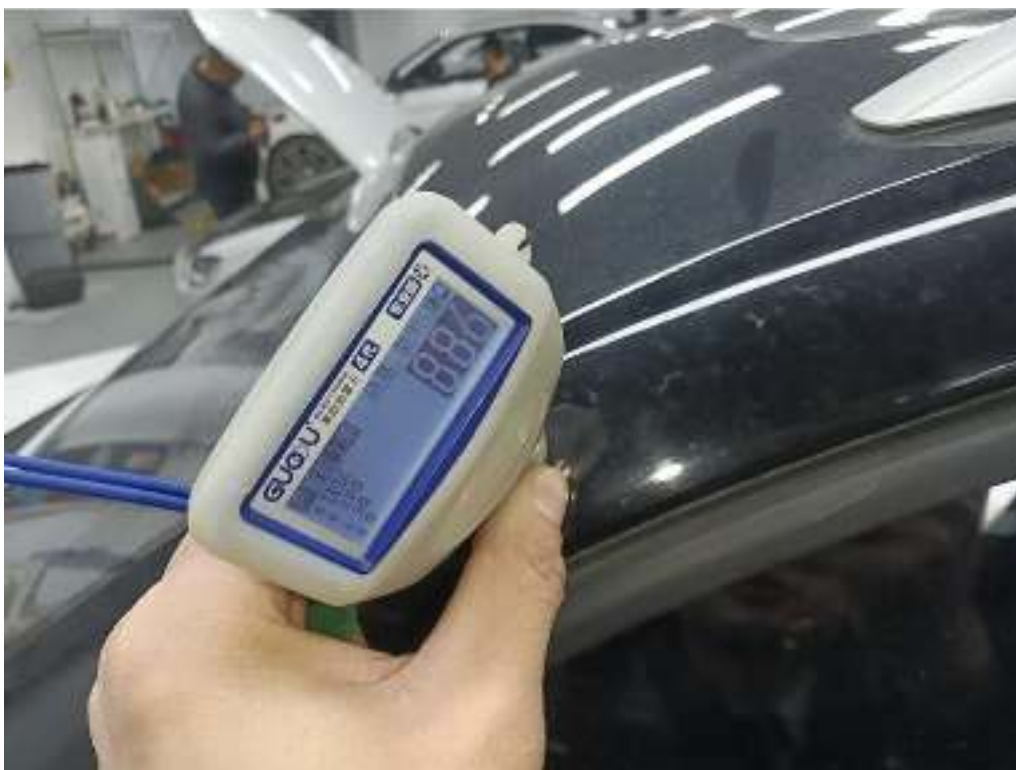
## 2.8. Lewy słupek A — część zewnętrzna, górna (1 zdjęcie)

Lakierowanie (zaprawka) — miejscowa naprawa powłoki lakierniczej po uszkodzeniu. Nie wpływa na bezpieczeństwo ani na normalne użytkowanie.

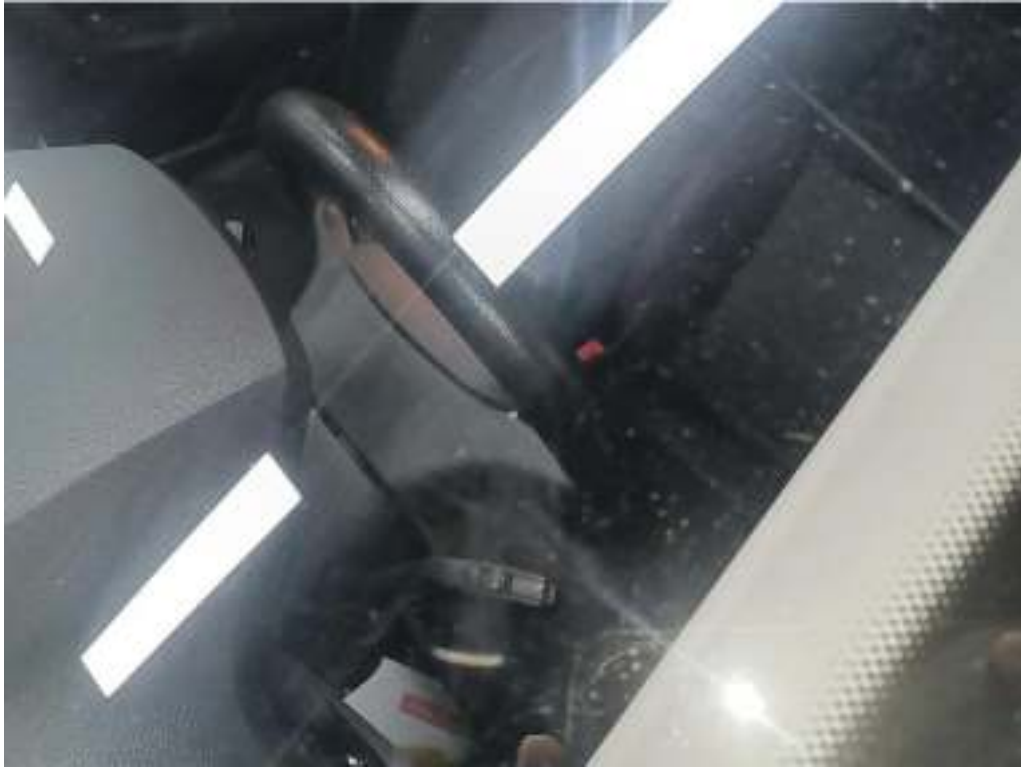
### 2.9. Szyba przednia (1 zdjęcie)

Odprysk („sand pit”) — drobne, punktowe uszkodzenie wielkości ziarnka piasku powstałe od uderzenia. Nie wpływa na bezpieczeństwo ani na użytkowanie; ma pewien wpływ na estetykę.

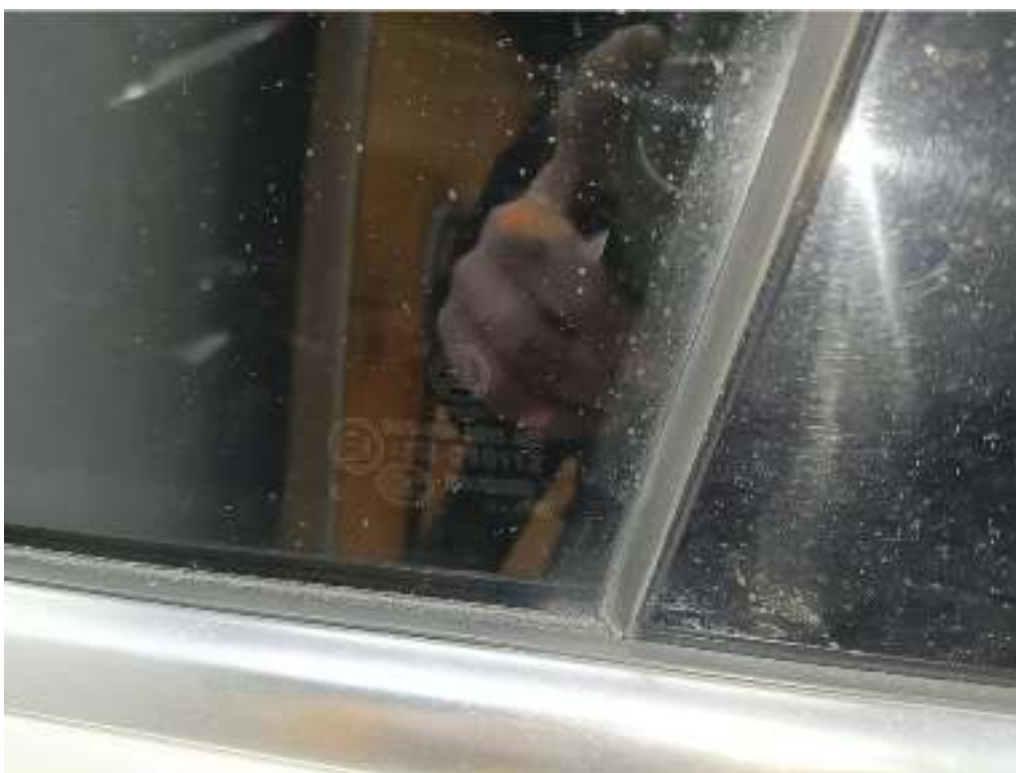
### 2.10. Szyba lewych przednich drzwi (1 zdjęcie)

[naprawa historyczna] Wymiana — szyba jest elementem poszycia nadwozia, niezależnym od struktury nośnej. Poprzez wymianę przywrócono stan fabryczny; bez wpływu na wygląd i bezpieczeństwo.

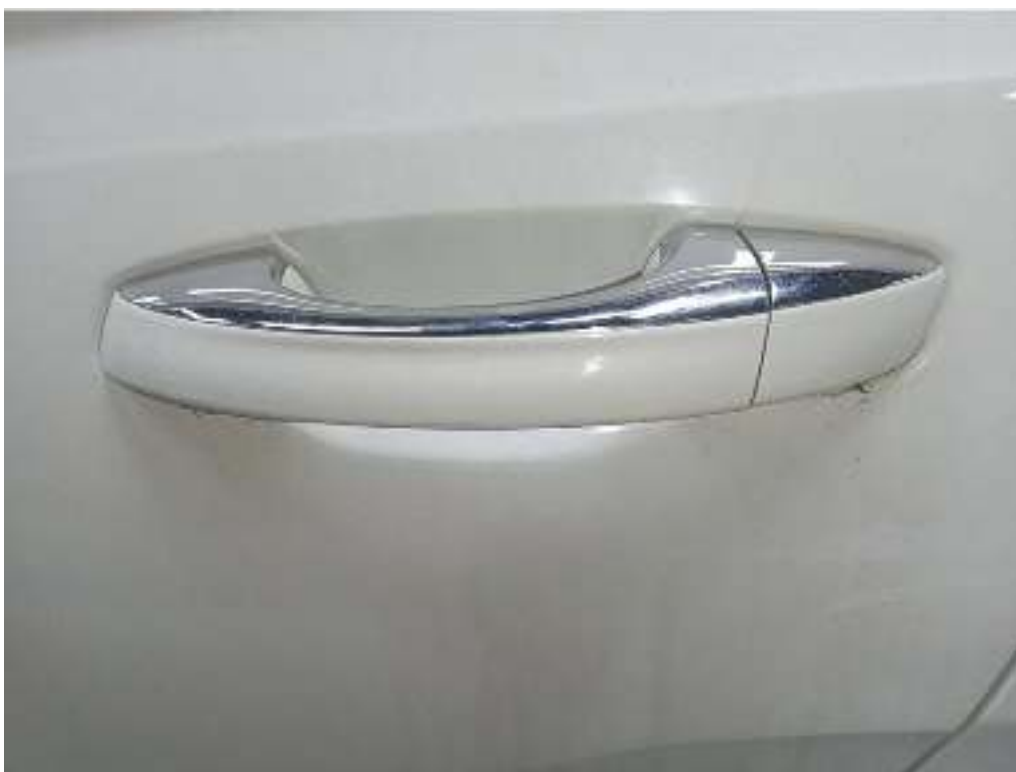
#### **2.11. Klamka zewnętrzna lewych tylnych drzwi (1 zdjęcie)**

Naprawa — element naprawiony po uszkodzeniu. Naprawa poprawia stabilność mocowania i estetykę; bez wpływu na użytkowanie.

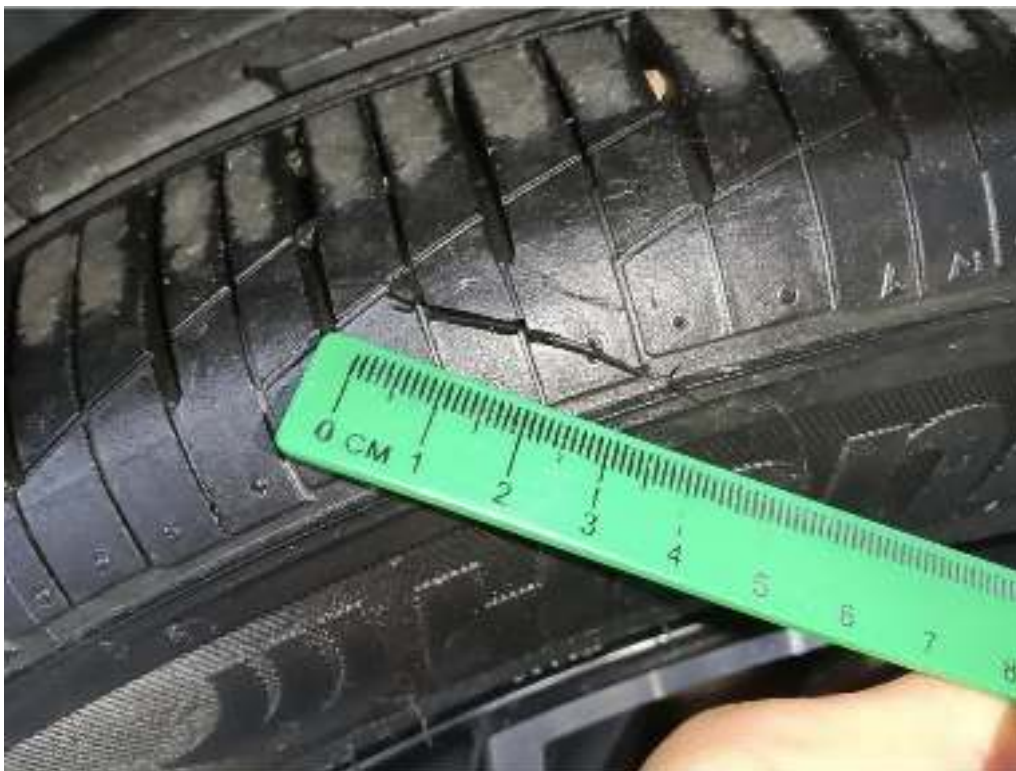
### 2.12. Lewa tylna opona (1 zdjęcie)

Uszkodzenie (dł.  $\geq 3$  cm) — przecięcie/uszkodzenie opony od czynnika zewnętrznego. Nie sięga warstwy kordu, więc nie wpływa na komfort i bezpieczeństwo jazdy, może jednak wpływać na estetykę. Zalecana wymiana przy najbliższej okazji.

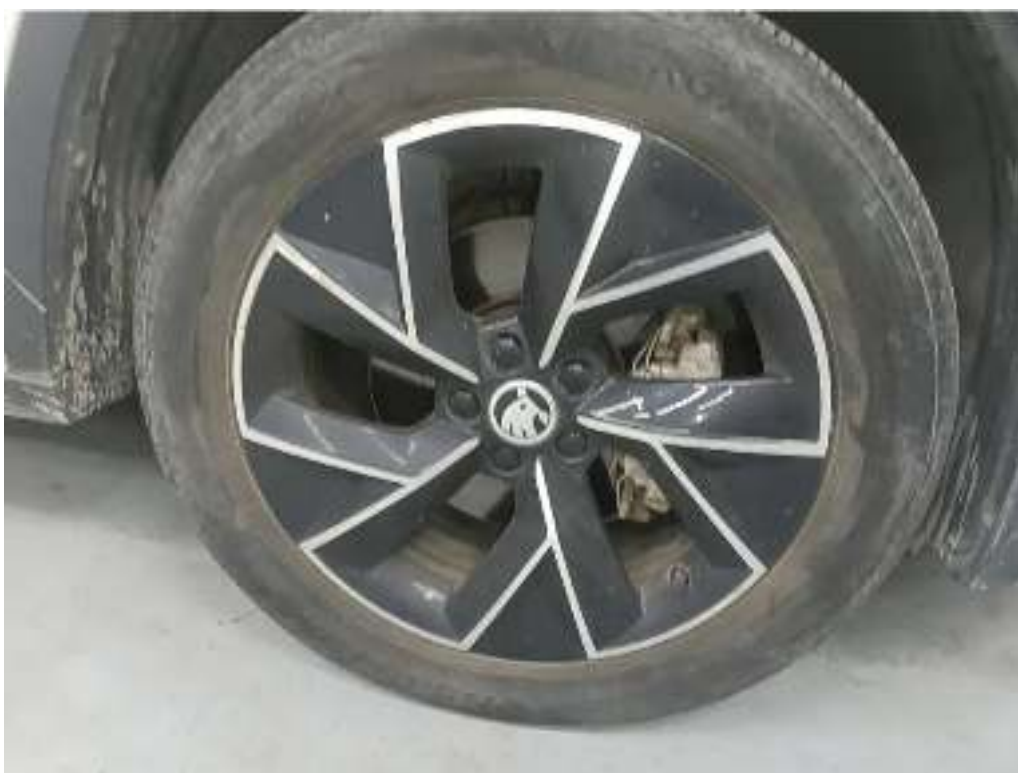
### 2.13. Prawa przednia felga (1 zdjęcie)

Liczne otarcia — powierzchniowe uszkodzenia w wielu miejscach wskutek kontaktu z innymi obiektami. Nie wpływają na użytkowanie; mają pewien wpływ na estetykę.

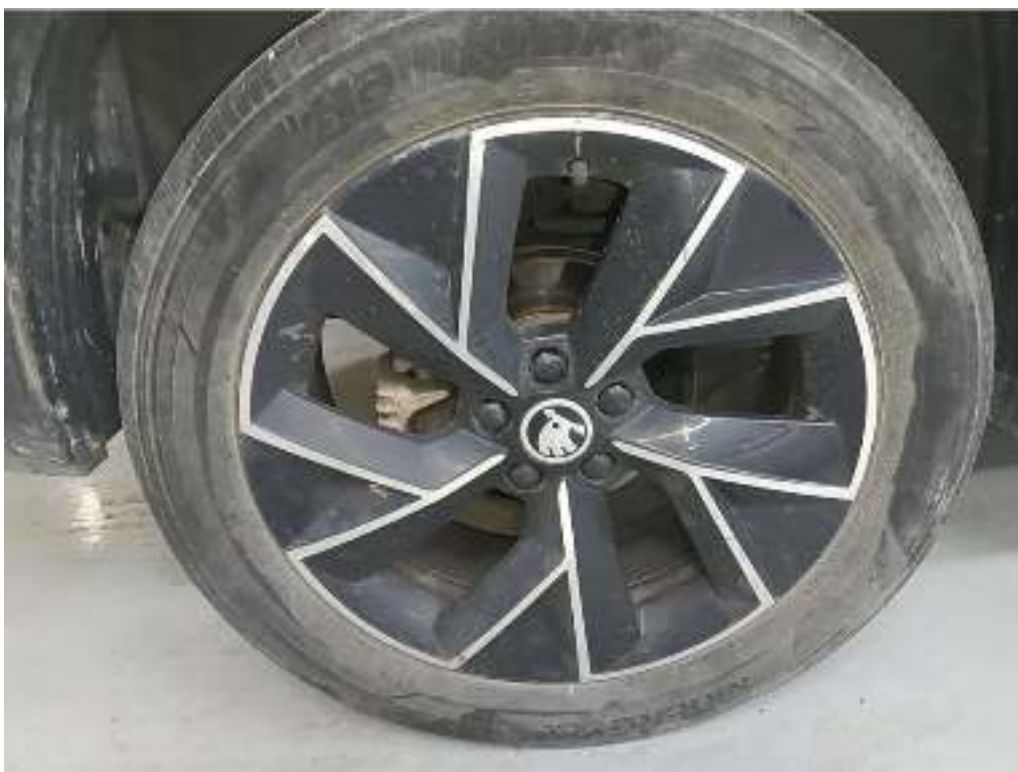
#### 2.14. Prawa tylna felga (1 zdjęcie)

Otarcie — powierzchniowe uszkodzenie wskutek kontaktu z innym obiektem. Nie wpływa na użytkowanie; ma pewien wpływ na estetykę.

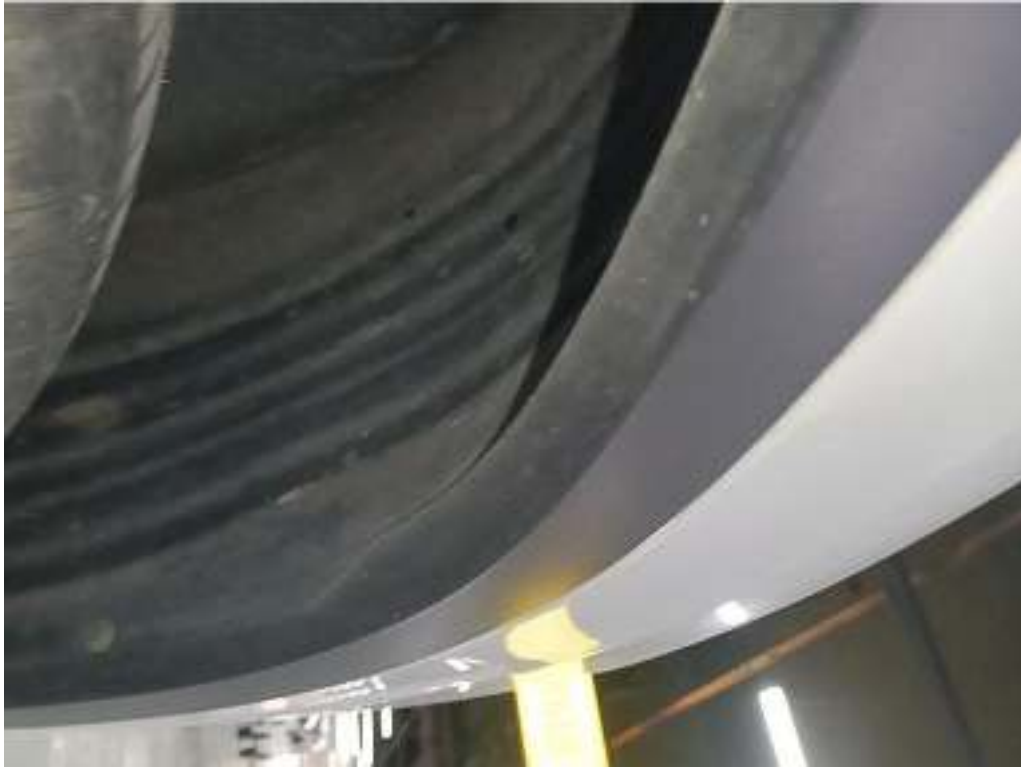
## 2.15. Listwa lewego tylnego nadkola (1 zdjęcie)

[naprawa historyczna] Wymiana — listwa nadkola jest elementem poszycia nadwozia, niezależnym od struktury nośnej. Poprzez wymianę przywrócono stan fabryczny; bez wpływu na wygląd i bezpieczeństwo.

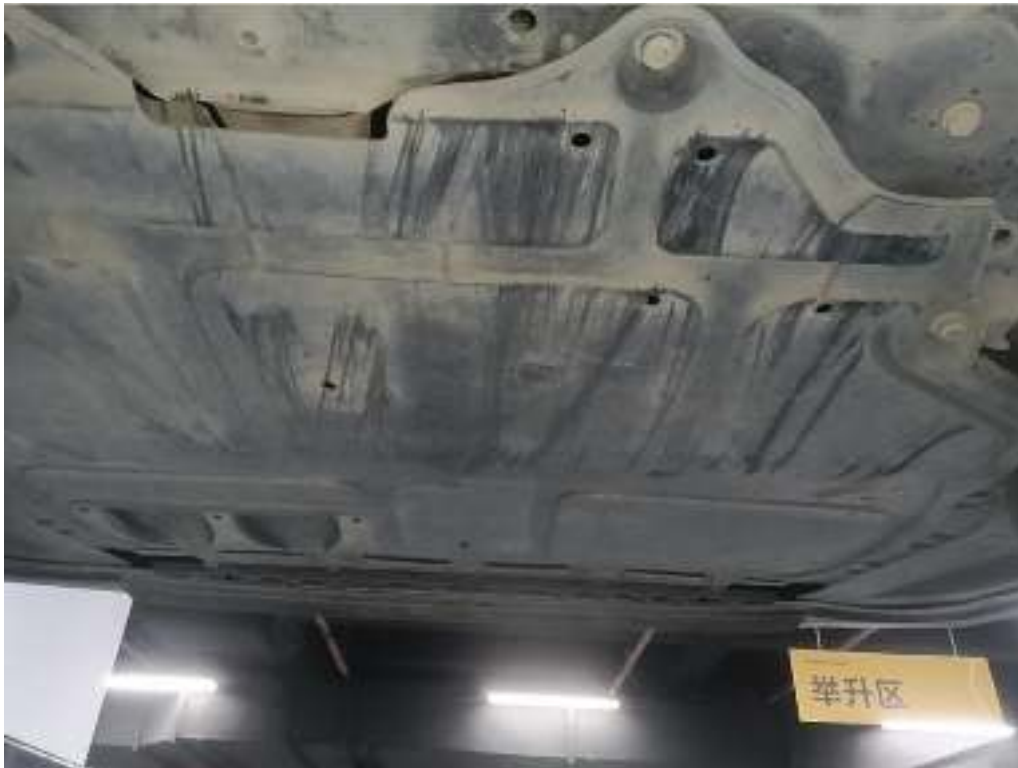
### 5.1. Osłona podwozia (1 zdjęcie)

Otarcie — ślady otarć na powierzchni elementu. Nie wpływa na użytkowanie pojazdu; naprawa nie jest wymagana.

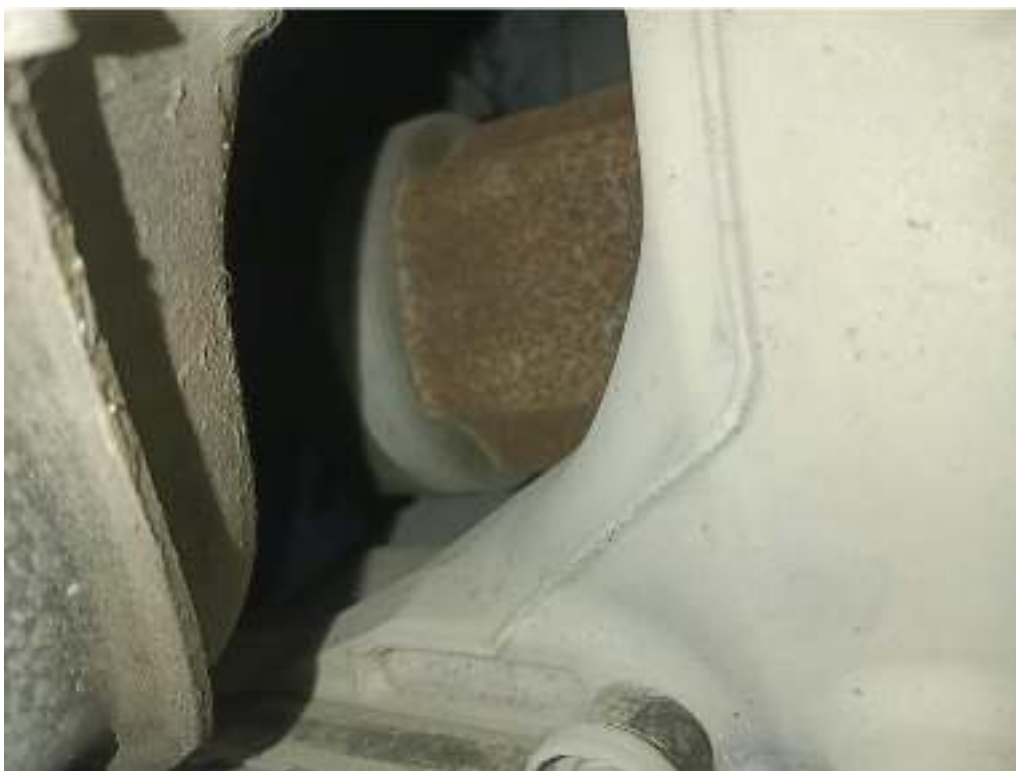
### 5.2. Lewa przednia półoś (1 zdjęcie)

Korozja powierzchniowa — utlenienie powierzchni elementu wskutek długotrwałej ekspozycji na wilgoć. Nie wpływa na użytkowanie pojazdu.

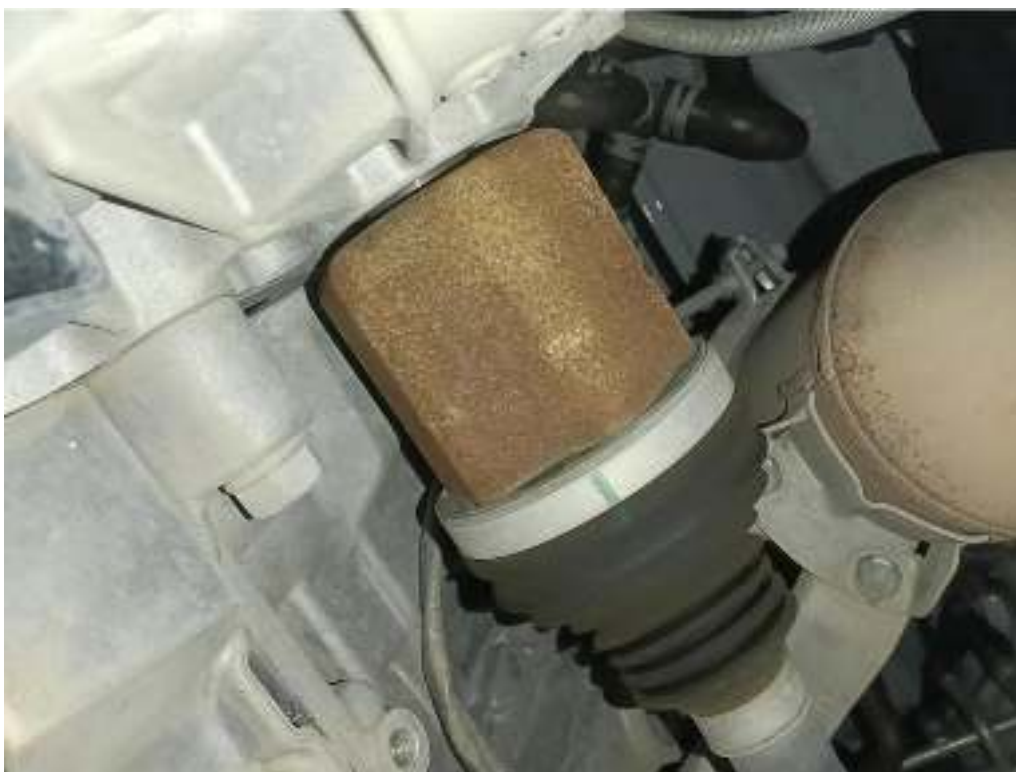
### 5.3. Prawa przednia półoś (1 zdjęcie)

Korozja powierzchniowa — utlenienie powierzchni elementu wskutek długotrwałej ekspozycji na wilgoć. Nie wpływa na użytkowanie pojazdu.
