# RAPORT INSPEKCJI POJAZDU

Pojazd: Škoda Kamiq GT, rocznik 2023 (wersja po modernizacji), silnik 1.5L, automatyczna skrzynia biegów, wersja wyposażenia Zhenxiang.

Numer badania: 39415064 | VIN: LSV\*\*\*\*3909 | SKU oferty: 23130552

Raport wystawiony przez oficjalne centrum kontroli DCD w dniu 16.06.2026.

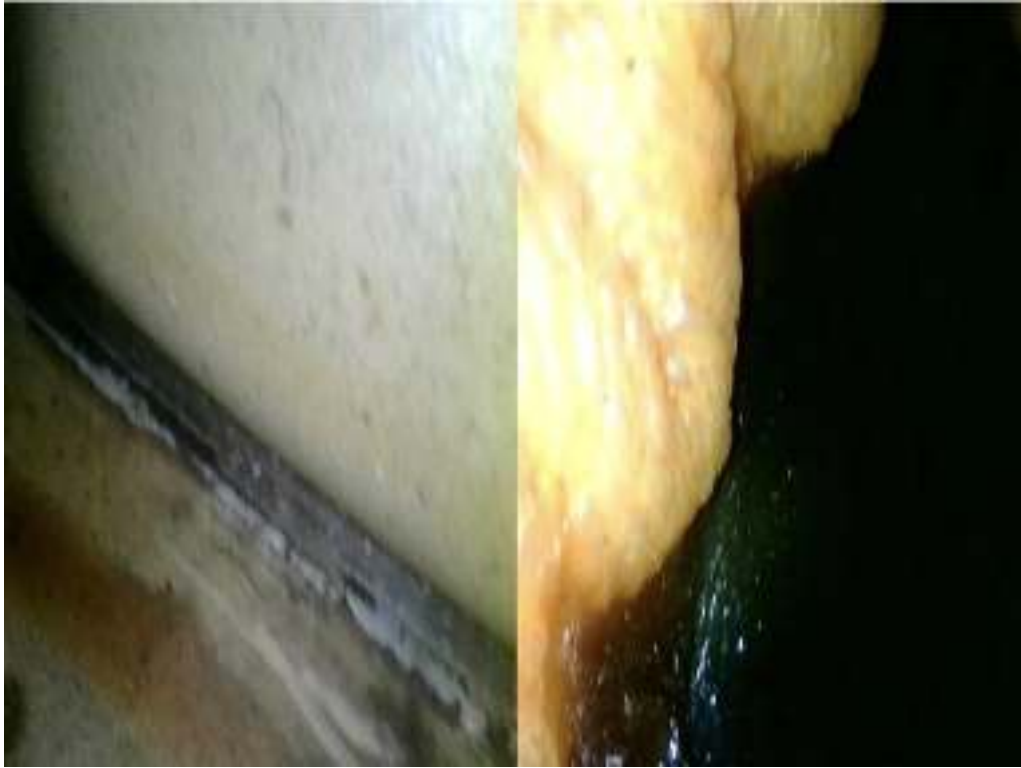
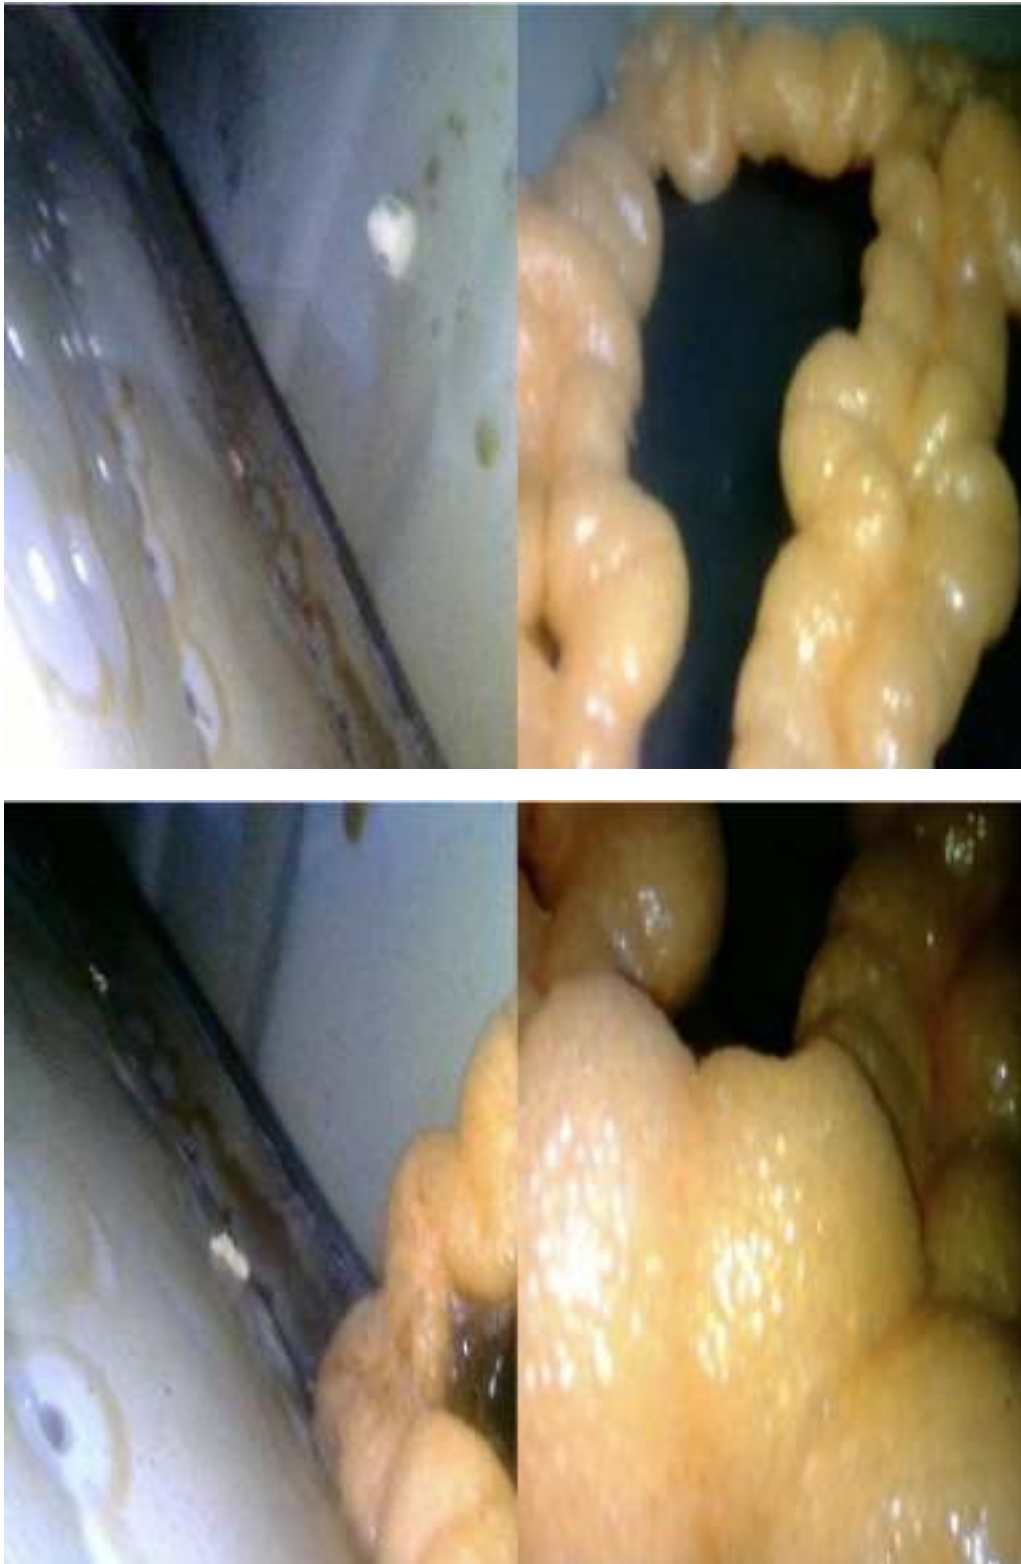
### 6.1. Lewa tylna wnęka koła — pęknięcie masy uszczelniającej (zdjęcia 1-3)

Uwagi: 1 pozycja — lewa tylna wnęka koła (4 zdjęcia): stwierdzono 1 deformację i 1 pęknięcie masy uszczelniającej.

Pęknięcie masy uszczelniającej — na łączeniu blach występuje pęknięcie lub rozwarcie fabrycznej masy uszczelniającej. Nie wpływa na wytrzymałość konstrukcyjną elementu ani na użytkowanie pojazdu.

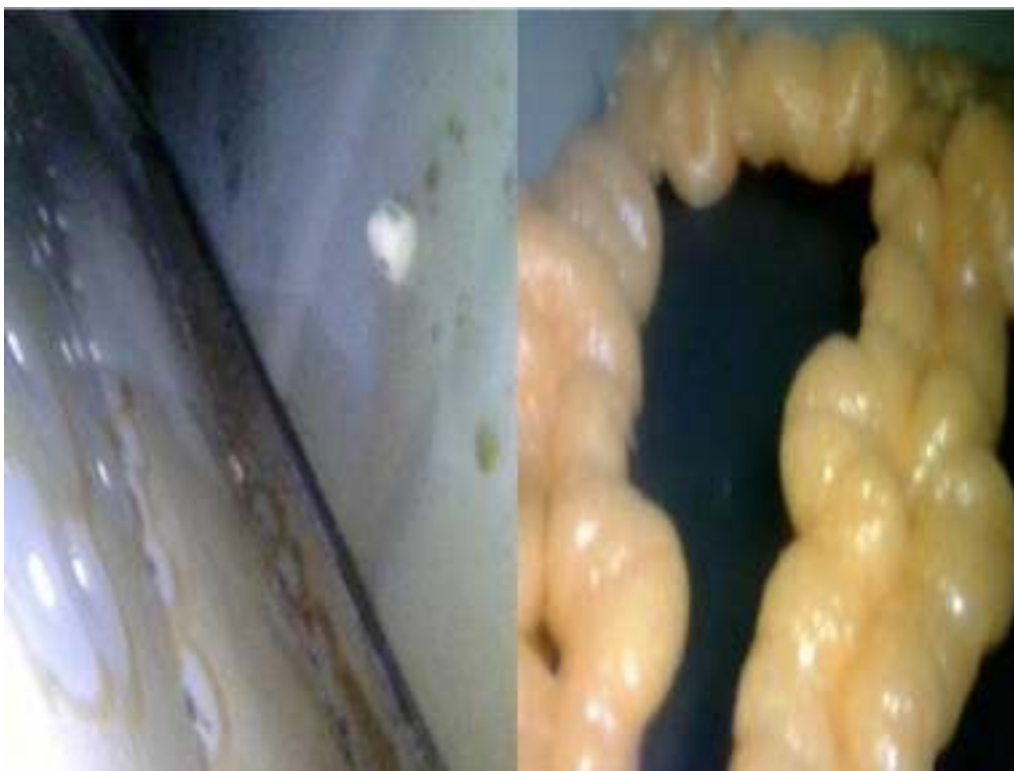
#### 6.2. Lewa tylna wnęka koła — deformacja (zdjęcie 4)

Deformacja (dł. < 1 cm ) — zmiana kształtu powierzchni elementu powstała pod działaniem siły zewnętrznej. Nie wpływa na wytrzymałość konstrukcyjną ani na normalne użytkowanie pojazdu.

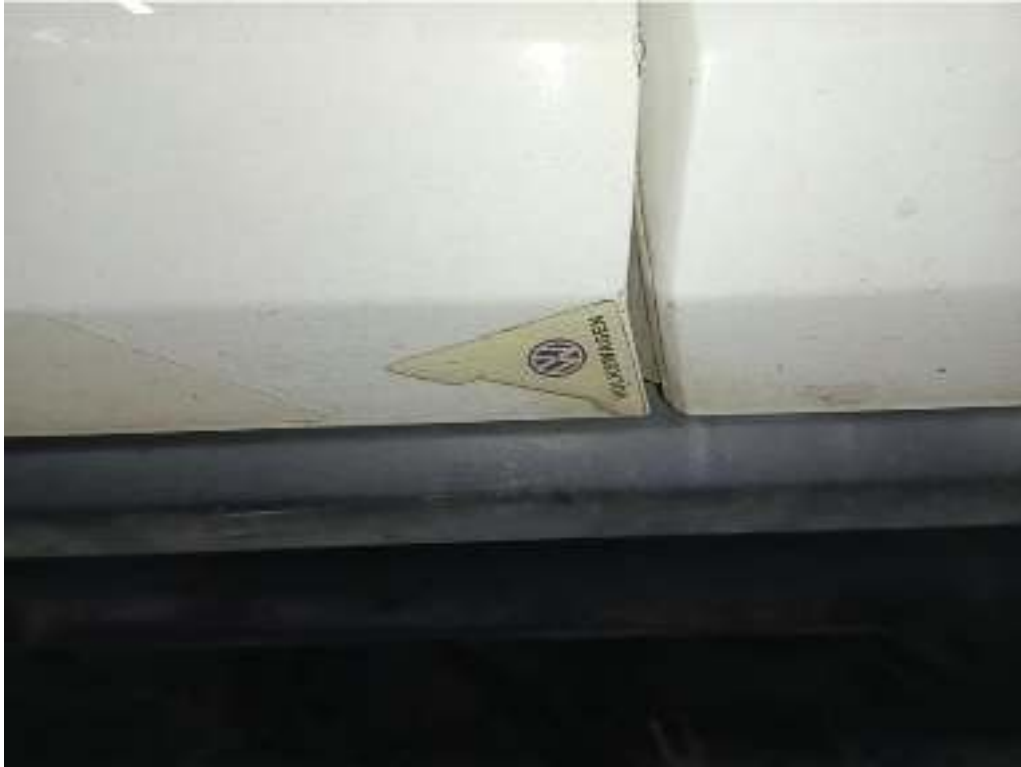
### 9.1. Lewe przednie drzwi

Dla wszystkich poniższych pozycji: modyfikacja (bezinwazyjna) — zmiana lub doposażenie wynikające z indywidualnych preferencji właściciela w trakcie eksploatacji. Nie jest to uszkodzenie elementu i nie wpływa na użytkowanie pojazdu.
